RenoBath

持続可能性が求められる時代に、今ある浴室を壊さずにリフォームする。

RenoBath 施工事例

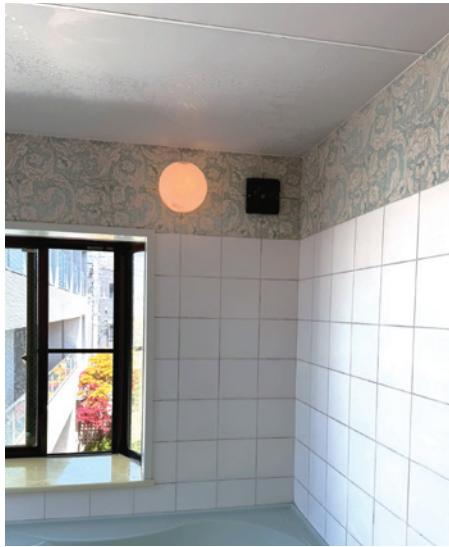
事例 01 全体：今のデザインを崩さず、現状のイメージを残す

年数の割に綺麗な状態を保たれていますが、水質の関係で各所にスケール、天井にカビの染み、人大部分の小傷によるくすみが見られます。

今回の仕様を決める際、お客様が今のデザインを気に入られてる。建物外観を見ても、明らかに塗りました感が出ない様な仕様が好みかと思い、現状のイメージを残す配色、出来る限り交換等を減らし修繕と磨き、塗装箇所も艶を3分艶に落として施工させて頂きました。

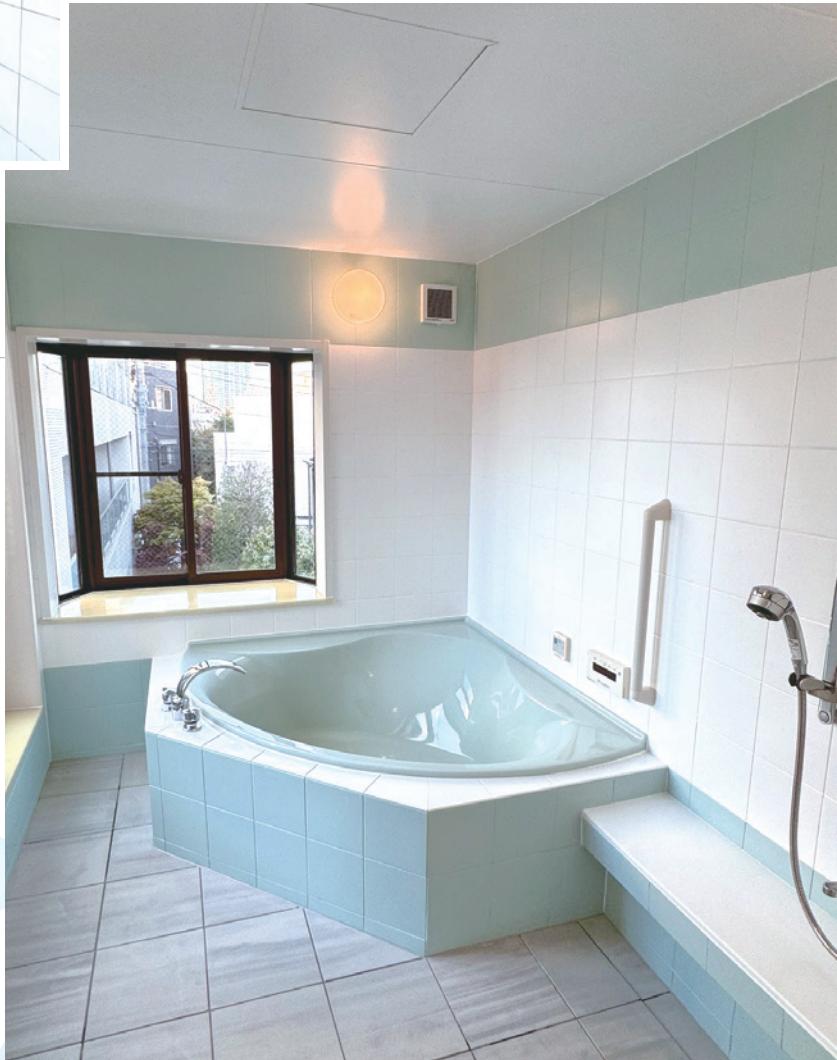
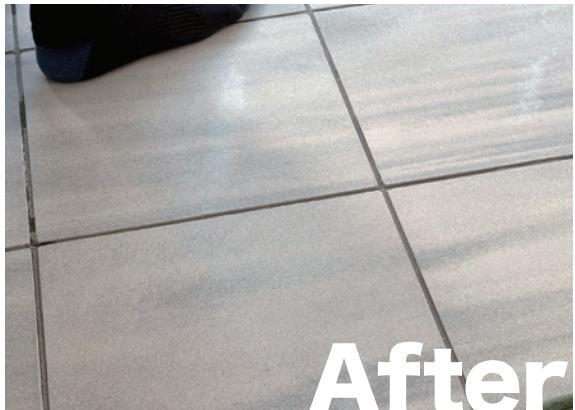
事例 02 床面

床面洗い場周りにかなりのスケール、石鹼カス等の汚れが石化して頑固な汚れとなっています。
同時に水に濡らすと汚れの層が弾きツルツルに滑る状態でした。

先ずは、頑固にこびり付いた汚れを薬剤使い落としながら防滑の施工を致しました。施工後水に濡らした状態で滑らない事を体感して頂きました。

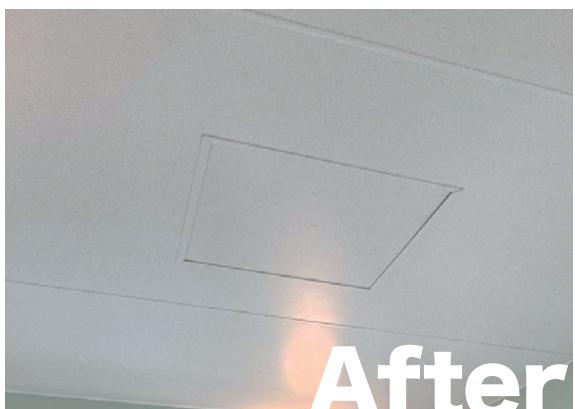
事例 03 天井

カビの痕が無数に見られます各種洗剤を使い、可能な限り汚れを落としてから3分艶にて塗装させて頂きました。

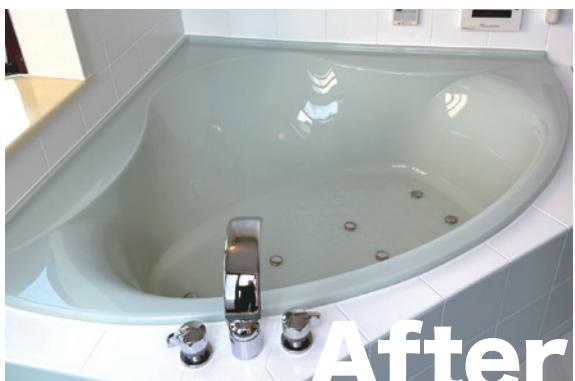
事例 04 浴槽周り

浴槽デッキ周りに目地を補修した痕が目立ってます。
浴槽も一見綺麗ですが近くで見ると無数小傷が有りくすんで見えます。

浴槽、水栓のバフ掛け、デッキ部分は余分な物撤去後各所補修の上で塗装しております。

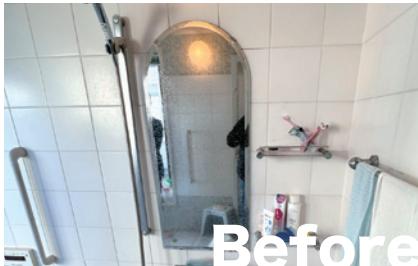
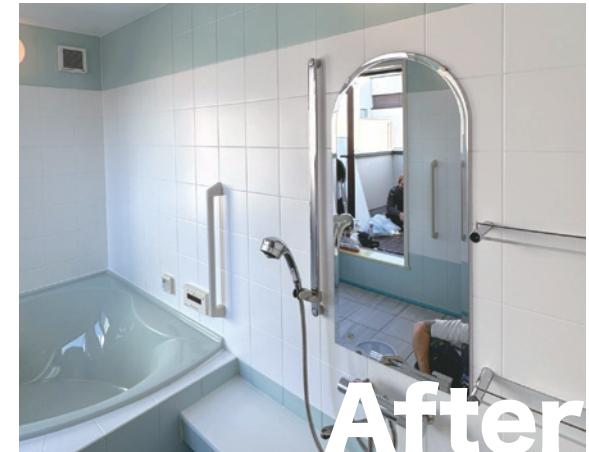
事例 05 洗い場周り

鏡、ステンレス、メッキ部分鱗状痕が多く見られます。
全て取り外し可能な限り洗浄、磨き作業してあります。

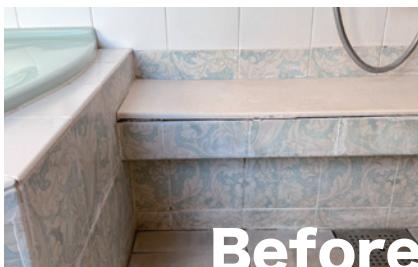
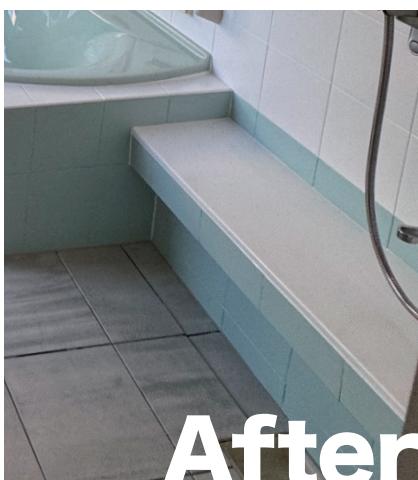
事例 06 人大撤去 / ケイカル撤去

カウンター天板は浮いた所が沿って中に水が廻っている状態でした。一度天板を撤去下地のケイカルも完全に腐った状態なので新しくケイカル張替え、人大天板を接着し直しました。
